**RELATÓRIO**  
**MANEJO ÁRVORE CENTENÁRIA**  
**Avenida – Afonso Pena esquina Padre João Cripa**  
**Tratamento Fitossanitário e Dendrocirurgia**  
**Campo Grande – MS**

## VISTA PARCIAL DO LOCAL DOS SERVIÇOS AV. AFONSO PENA ESQUINA PADRE JOÃO CRIPA

### IDENTIFICAÇÃO DO CASO DANOS SEVEROS (BASE RAÍZES):

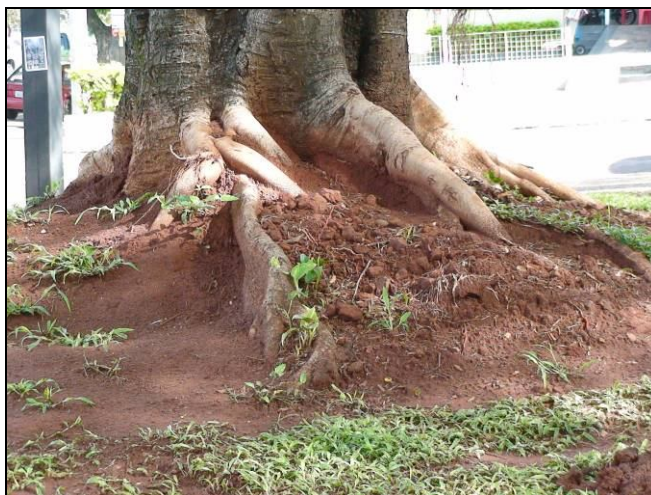
Na Avenida Afonso Pena, identificamos problemas em uma planta, com evidência de sufocamento de Raízes Tabulares Aflorantes, onde nesta árvore foi depositado uma quantidade considerável de terra na base, causando desta forma o sufocamento destas raízes que respiram assim como o Caule, árvores da espécie Figueira Lacerdinha (*Ficus microcarpa*), conforme demonstramos em exposição fotográfica abaixo.

**FOTO 01** – Situação em que encontramos a árvore localizada no cruzamento da Avenida Afonso Pena e Rua Padre João Cripa;

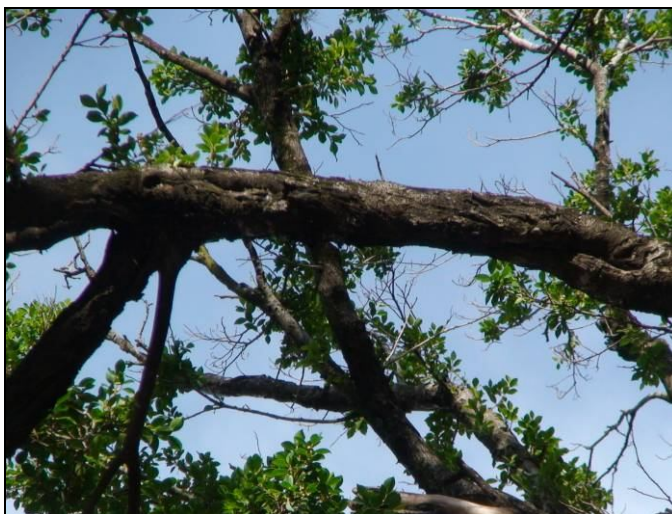
**FOTO 02** – Identificamos já problemas na copa desta árvore;

No presente caso, realizamos ações de ataque aos problemas encontrados, sendo que em um primeiro momento, deflagramos uma poda de copa realizando uma limpeza Fitossanitária (retirada de galhos mortos ou atacados por patogenos) utilizando caminhão muck de longo alcance (vide fotos), controle de pragas como cupins e formigas e fungos na parte aérea, realizamos também uma poda de adequação de copa, equilibrando a planta e retirando peso de sua copa, ficando assim a árvore em forma de taça, e retirada de galhos ladrões na limpeza no mês de outubro de 2009.

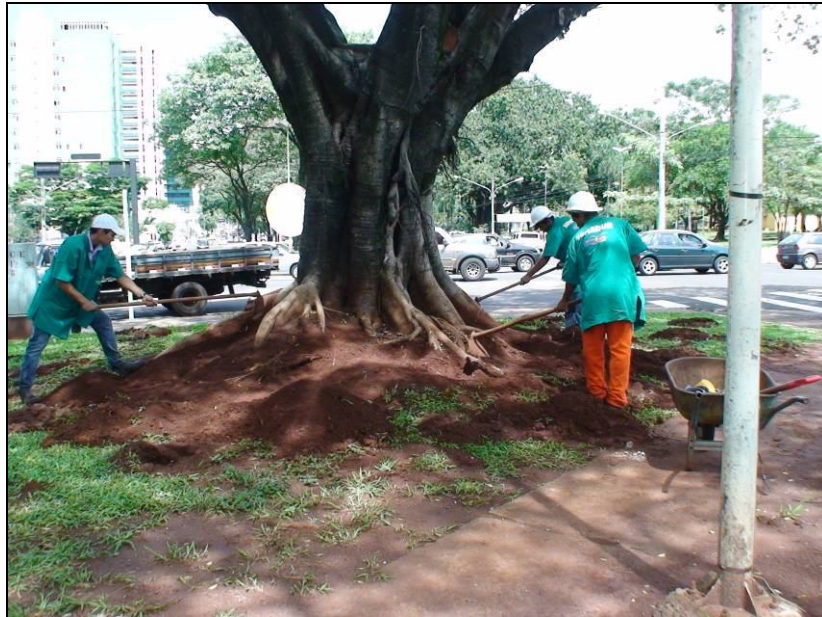
**FOTO 03** – Solicitamos para averiguação a retirada do material (terra) depositado na base da árvore;

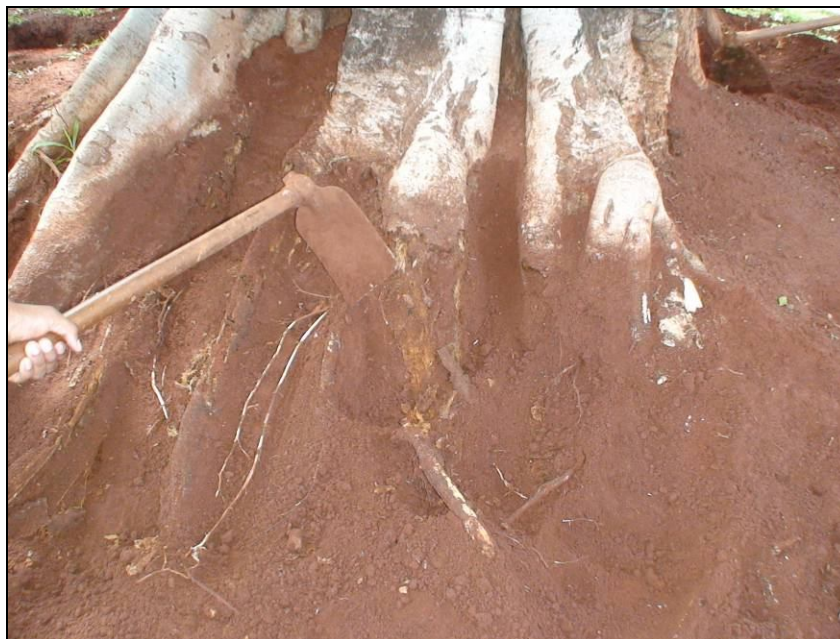
Após o rebaixamento do volume de terra acumulado na base da planta, identificamos uma lesão grave também em suas raízes, comprometendo sensivelmente aproximadamente 40% da base de sustentação e meio de nutrição desta planta, deficiência esta já demonstrada pelos sintomas de perda acentuada de copa conforme citamos anteriormente, situação de comprometimento das raízes da planta conforme exposição fotográfica abaixo.

**FOTO 04** – Com a retirada do material (solo) os problemas de ataque de pragas e necrose de tecidos foram se acentuando;

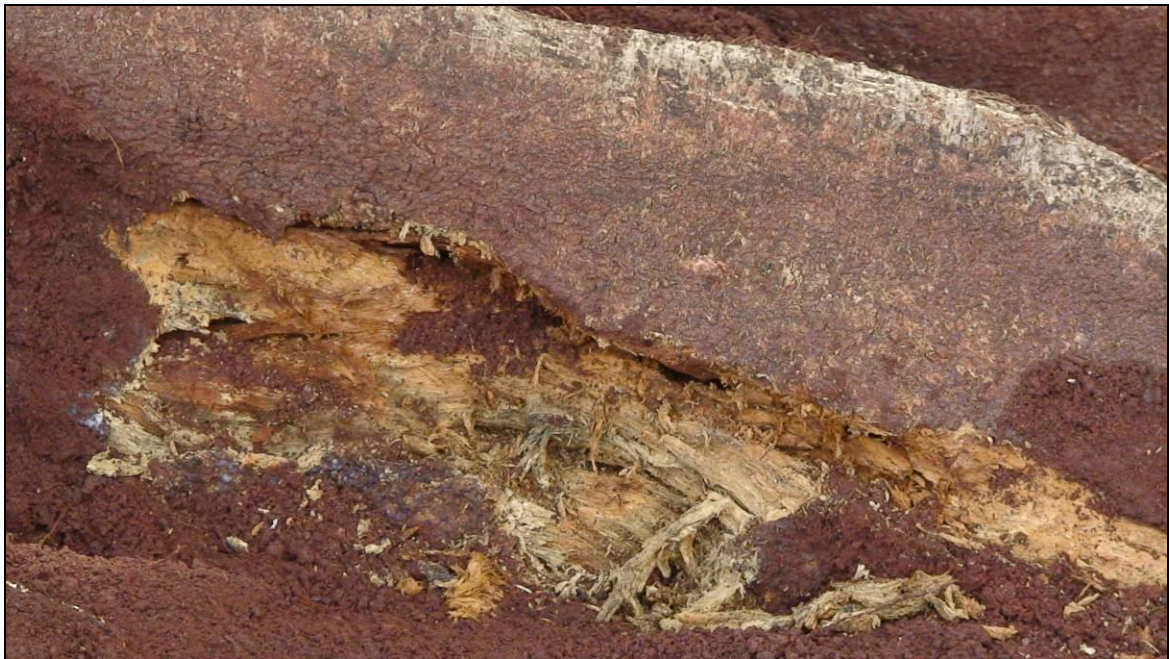
**FOTO 05** – Com a retirada do material (solo) os problemas de ataque de pragas e necrose de tecidos foram se acentuando;

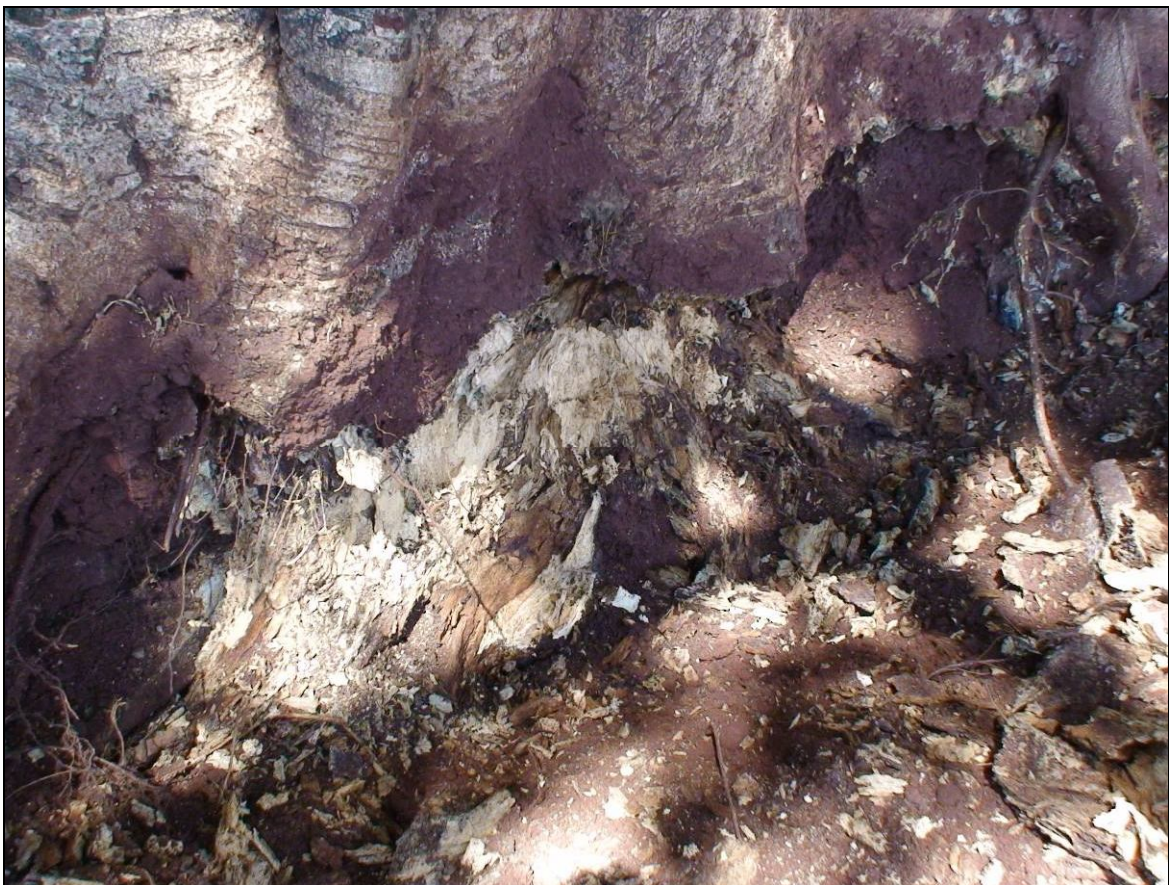
**FOTO 06** – Ao aprofundarmos a escavação notamos então o comprometimento desta planta em seu sistema radicular e base tronco;

Avaliando a dimensão da lesão ocasionada na base da planta, e os métodos de recuperação de plantas adultas lesionadas, identificamos que as ocorrências se dão mais na parte aérea das plantas e são raros os casos recuperáveis nos ataques subterrâneos, devido a identificação do problema quase sempre se dá quando a lesão já comprometeu a planta em mais de 50 % de sua sustentação e meio de nutrição.

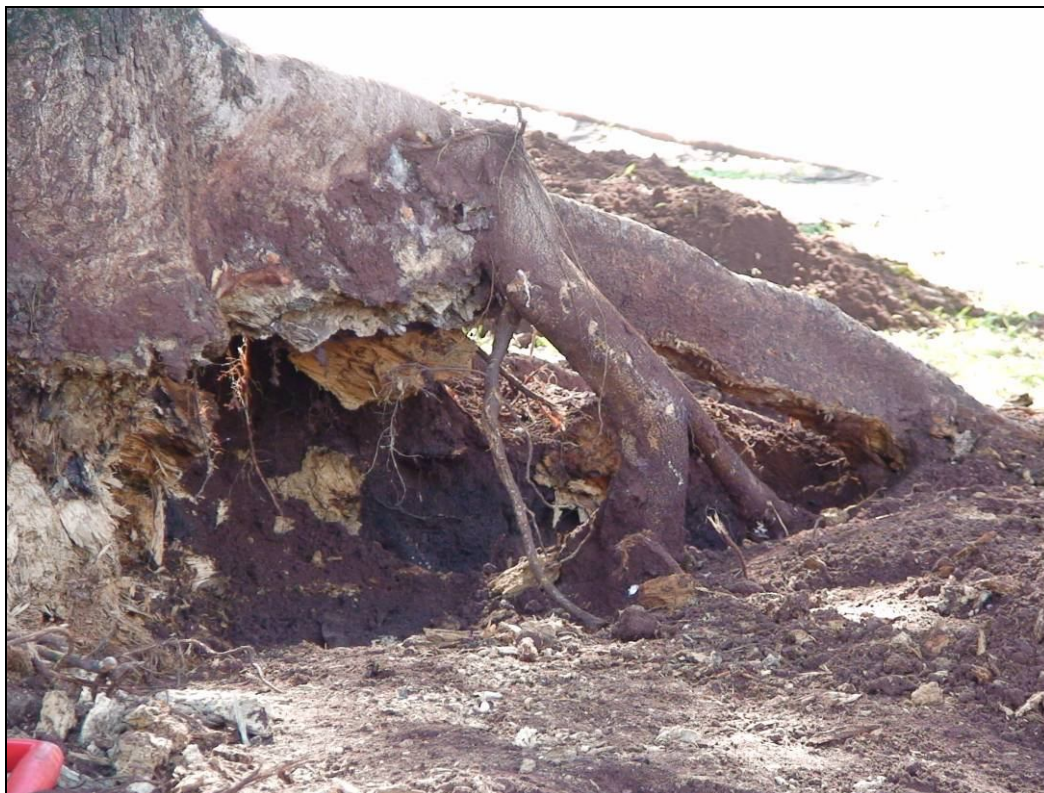
**FOTO 07** – Ao aprofundarmos a escavação notamos então o comprometimento desta planta em seu sistema radicular e base tronco;

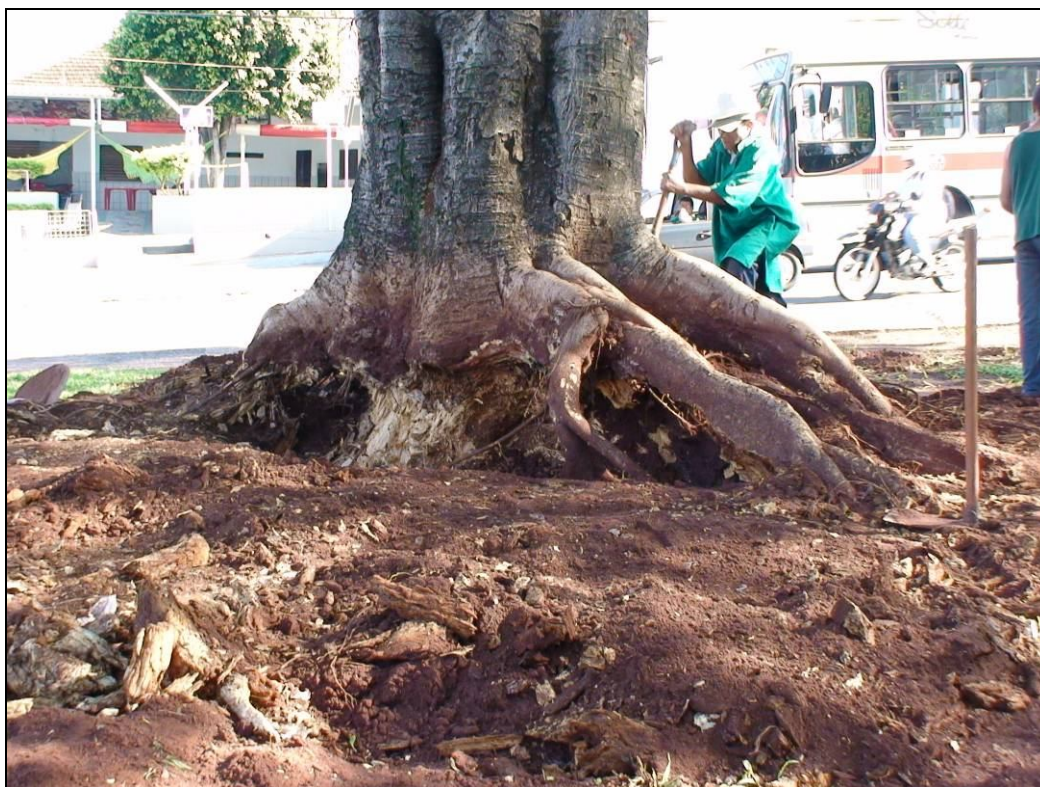
**FOTO 08** – Vista base da árvore e seu comprometimento;
